CONJUNTOS HABITACIONALES Y LA APLICACIÓN DE SISTEMAS INDUSTRIALIZADOS

Eje 1: Innovación en sistemas constructivos/estructurales

Con el propósito de reconsiderar las tecnologías utilizadas en los conjuntos habitacionales, esta ponencia presenta un estudio -en elaboración- de casos construidos en la etapa aludida, dónde se identifican y analizan los sistemas industrializados aplicados; se evalúa la prestación y el rendimiento a través del tiempo y se infieren relaciones entre producción industrializada y construcción de vivienda masiva.

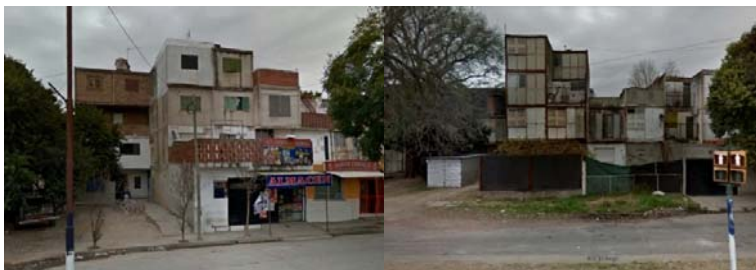
Fig. 1 y 2 estado actual del conjunto

El planteo general parecía correcto: un sistema altamente industrializado que resuelve estructura, entresijos, cubierta y parte de la envolvente vertical y los muros interiores, complementado por componentes prefabricados, paneles livianos, que completan las fachadas, divisiones interiores y núcleos húmedos. Estos componentes se incorporan a obra terminados y se montan en sus lugares. Sin embargo, se deben señalar graves falencias que han llevado a la situación de profundo deterioro actual.

Esta condición se da en lo concerniente al sistema resuelto en hormigón armado. No pasa lo mismo con los paneles de fachada resueltos en PRFV. Estos se han deteriorado rápidamente y en la actualidad, prácticamente la totalidad han sido reemplazados por mampostería.

El sistema de puentes, galerías y escaleras de acceso tratadas en hierro, también han sufrido un deterioro evidente por corrosión.

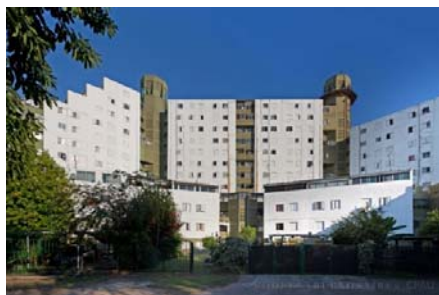
Fig 3 estado de inauguración

Su extensión ocupa 144.000 m² y cuenta con 164.000 m² de superficie cubierta en un predio de casi 15 hectáreas; fué diseñado para albergar aproximadamente 12.000 personas en 2100 unidades de vivienda (de 1 a 5 dormitorios), más el equipamiento comunitario, (una iglesia, un centro asistencial, uno comercial y un gimnasio agrupados en el núcleo barrial, dos escuelas y dos guarderías).

El conjunto, fue diseñado con dos tipos de edificios: una serie de 3 tiras de edificios altos, de disposición semicircular, (hemiciclos), interconectadas por puentes peatonales, y otra serie de 7 conjuntos de edificios bajos, (encerrados por los semicírculos), delimitados por las construcciones altas. Estos edificios están articulados por los altos núcleos de circulación de geometría cilíndrica. Los hemiciclos de edificios altos, (de 7, 10 y 13 pisos), bordean las calles y envuelven a los hemiciclos bajos, (de 4 pisos), los que a su vez encierran áreas verdes en cinco casos y guarderías en los otros dos. Estos edificios se hallan interconectados por núcleos circulatorios que permiten acceder a las viviendas bajas desde varios puntos. El acceso a las viviendas de edificios altos se produce combinando escaleras (107 en total), y ascensores que solo suben a los pisos 5, 9 y 11. Este tortuoso sistema de circulación, provoca permanentes problemas para las personas ajenas al conjunto, (de mayor edad y/o disminuidas físicamente).

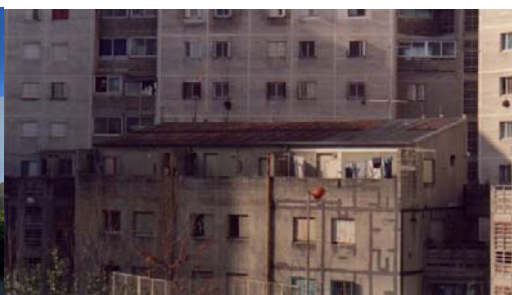
Fig 4 Estado actual

Actualmente, el barrio, (proyectado para 12000 habitantes), cuenta con cerca de 18.000 personas, poniéndose en evidencia una sobre-ocupación que incide en el deterioro físico y social. Por ello, es muy difícil establecer límites netos entre estos consorcios, ya que en muchos edificios existe más de un acceso y/o circulaciones verticales, produciendo esto un caos que no solo se refleja en la dificultad de ubicar las unidades, sino en la administración y en la falta de mantenimiento de los espacios comunes. Como las redes de infraestructura de servicios fueron ejecutadas siguiendo ese criterio, esto también agravo el traspaso de su administración y mantenimiento a los copropietarios, estando las mismas hasta la fecha a cargo de la CMV. La complejidad del mantenimiento del Conjunto está dada por las fallas preexistentes, una de las causas de su deterioro prematuro, y por la indefinición de la situación dominial, resultado de la contradicción entre la estructura espacial y la subdivisión en propiedad horizontal.

En más de 25 años de reclamos de los vecinos, (donde fueron verificados daños por explosiones por escapes de gas, rajaduras en la estructura de concreto, tanques de agua que se van ladeando, la mitad de las viviendas sin gas en pleno invierno, otras sin agua, escaleras de cemento a punto de caer), la Legislatura porteña aprobó en el 2008, una ley que declaraba al barrio en “emergencia ambiental y de infraestructura” y ordenaba encontrar una propuesta de solución en 30 días, (los vecinos recuerdan que lo mismo se había votado tres años antes y que “no se hizo nada”).

En un trabajo de investigación, la Arq. Renée Dunowicz y equipo, crearon el Programa de Mantenimiento Habitacional, editando el Manual de mantenimiento de los edificios y sus instalaciones, (FADU-UBA, 1994). En este, realizó una evaluación del estado técnico-constructivo del conjunto habitacional Piedrabuena, sobre cuatro rubros: - Estructura - Fachadas - Techos - Seguridad contra incendio. Las fallas generales (fisuras y rasgaduras que requieren sellados permanentes), se hacen notorias en las uniones de los muros portantes y losas con las envolventes prefabricadas, (bloques altos). También en las uniones de las losas premoldeadas con los muros de los bloques bajos. Problemas de filtraciones en todas las carpinterías al exterior, por fallas de juntas entre las mismas y los vanos de los premoldeados. Filtraciones en las losas/terrazas (bloques altos) y en los techos de chapas de los hemiciclos bajos. Graves problemas estructurales en los núcleos de escaleras y los tanques superiores. Graves problemas de corrosión en las uniones metálicas de las vigas premoldeadas de los puentes, por no tener revestimiento.
